충남대학교 글로벌인재양성센터  
신축 기본 및 실시설계용역  
**지 반 조 사    보 고 서**

2011.    9

(주)종합건축사사무소 시담  
Architects & Associates

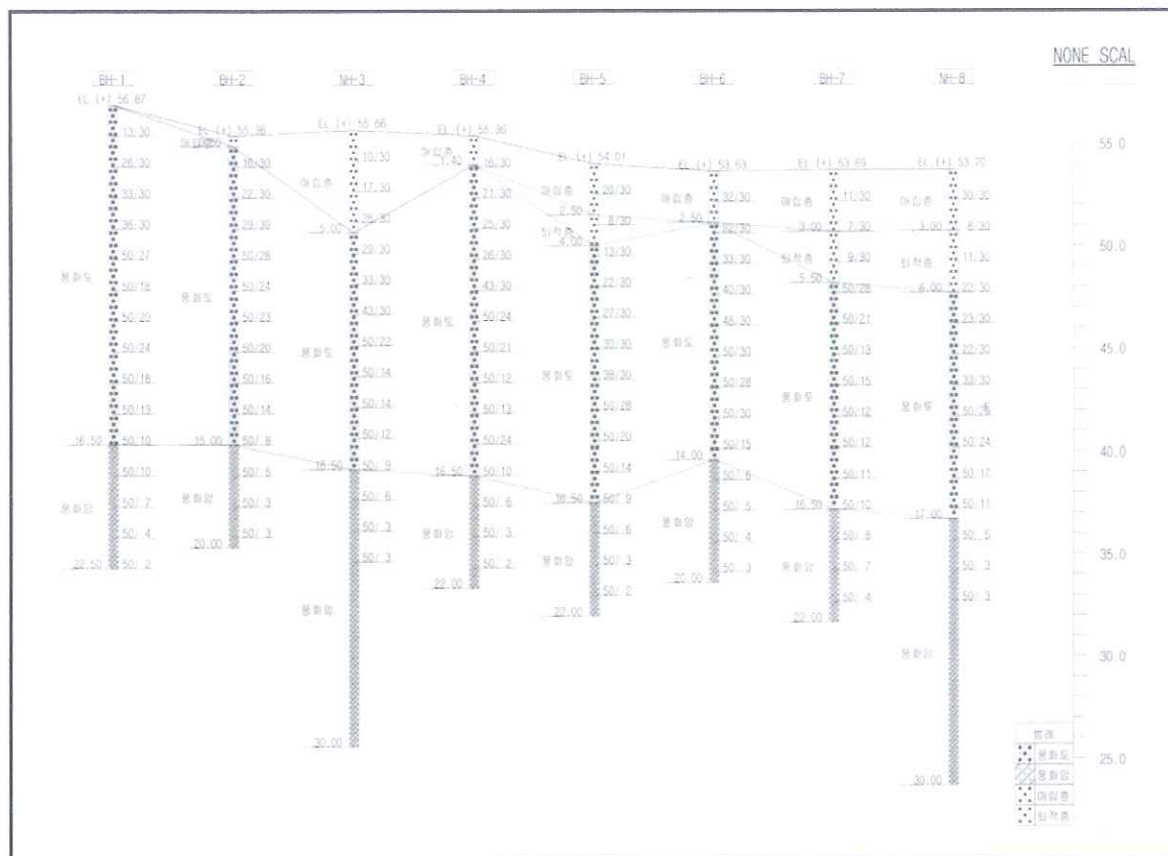
## 지층단면도

본 시추조사결과, 기초지반을 형성하고 있는 지층은 구성성분과 층후에 따라 매립층, 퇴적층 풍화토, 풍화암층으로 대별할 수 있고, 지층분포상태는 다음과 같다.

매립층	<ul style="list-style-type: none"> <li>- 분포 : BH-1시추공을 제외한 모든 시추공의 최상부에 분포,</li> <li>- 구성 : 자갈질 실트모래로 구성, 부지조성을 위해 매립, 성토, 일부 자갈코아채취,</li> <li>- 상태 : 층후 0.0~5.0m, 표준관입N치 : 10/30~32/30, 느슨~조밀,</li> <li>- 색 : 암갈색</li> </ul>
퇴적층	<ul style="list-style-type: none"> <li>- 분포 : BH-5,7시추공과 NH-8시추공의 상기 매립층하에 분포,</li> <li>- 구성 : 실트질 모래와 실트질 점토로 구성, 수계에 의한 운반, 퇴적,</li> <li>- 상태 : 층후 0.0~3.0m, 표준관입N치 : 7/30~11/30, 느슨~보통,</li> <li>- 색 : 암갈색</li> </ul>
풍화토	<ul style="list-style-type: none"> <li>- 분포 : 모든 시추공의 상기 매립층과 퇴적층하에 분포,</li> <li>- 구성 : 실트 및 세립질 입자로 구성, 완전풍화, 부분적으로 경연반복,</li> <li>- 상태 : 층후 11.0~16.5m, 표준관입시험N치 : 13/30~50/11, 보통~매우조밀,</li> <li>- 색 : 암갈색~암청색</li> </ul>
풍화암	<ul style="list-style-type: none"> <li>- 분포 : 모든 시추공의 상기 풍화토층하에 분포,</li> <li>- 구성 : 실트 및 세립질 입자로 구성, 극풍화, 하부로 갈수록 견고,</li> <li>- 상태 : 층후 5.0~13.5m, 표준관입N치 : 50/10~50/2, 매우조밀,</li> <li>- 색 : 암갈색</li> </ul>
